# MFGPA Leipzig GmbH

## Prüfbericht Nr. PB 5.1/14-084

vom 20. Oktober 2014

| <b>Gegenstand:</b> | <i>adicon® lamin DS/LF</i><br>Prüfung eines außen aufzubringenden, streifenförmigen<br>Abdichtungssystems für Arbeitsfugen bei negativer<br>Druckwasserbeanspruchung |

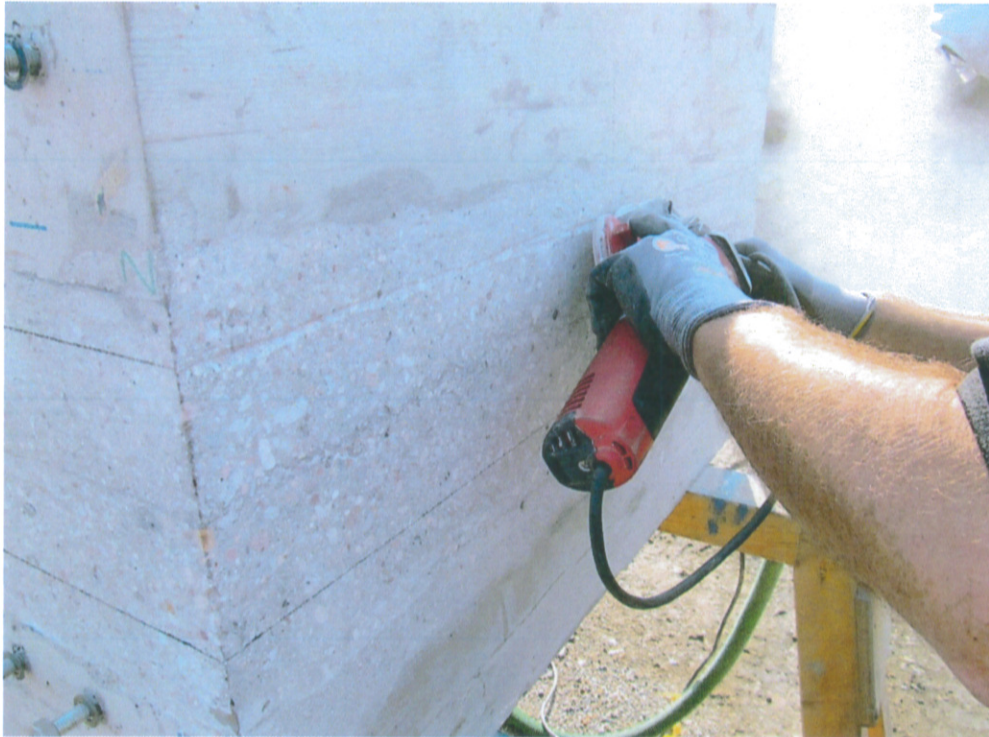
Bild 1 Herstellung der Nut nach dem Schleifen der Prüfkörperoberfläche

Für die Prüfung wurde zunächst beidseitig der zu überbrückenden Fuge in einem Abstand von ca. 8 cm unter Verwendung eines Diamantschneidegerätes eine ca. 1 bis 3 [mm] tiefe Nut zur Verbesserung der Untergrundverkrallung hergestellt, Anlage 1, Bild 1. Der Auftrag der Grundierung erfolgt auf trockenem und staubfreiem Untergrund mit Hilfe einer Rolle, Anlage 1, Bild 2. In die frische Grundierung wird Quarzsand eingestreut. Nach dem Ausreagieren der Harzmischung wird das überschüssige Material entfernt, Anlage 1, Bild 3.

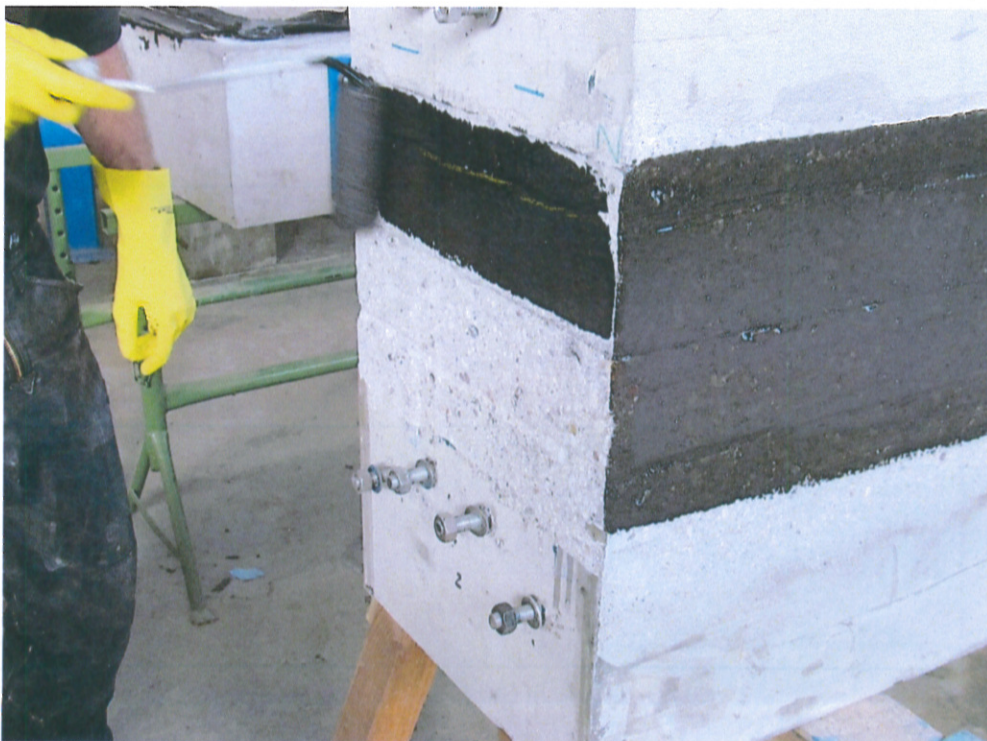
Bild 2 Auftrag der Grundierung

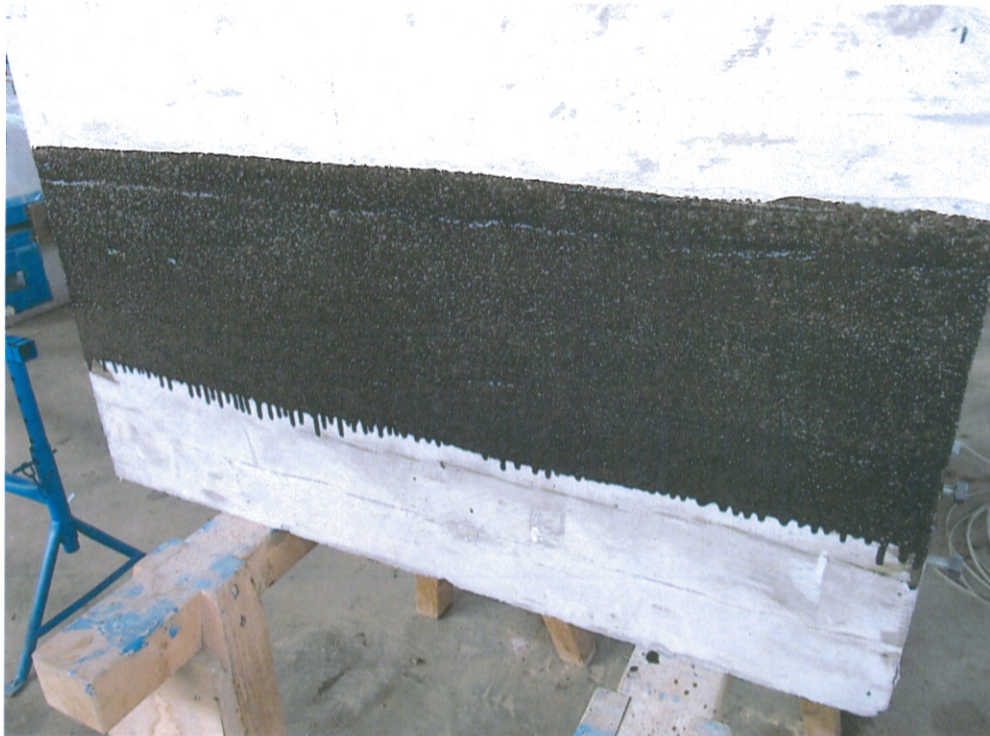
Bild 3 Grundierung nach dem Absanden

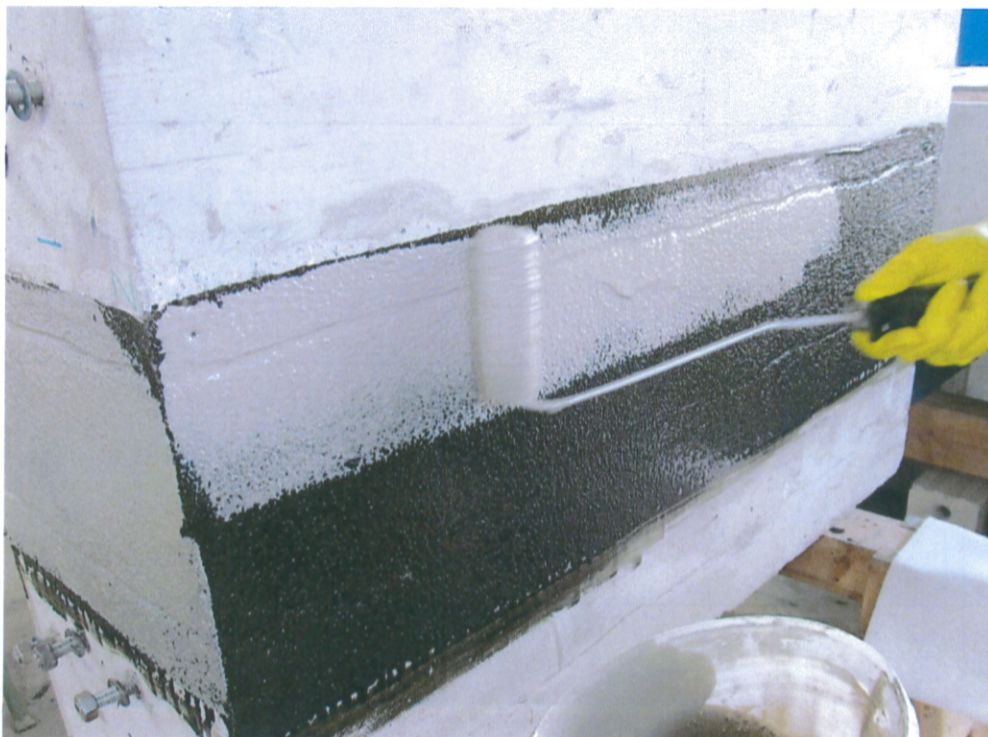
Bild 4 Auftrag von *adicon® lamin DS/LF* auf die Grundierung

Anschließend erfolgt der Auftrag des angemischten Laminierharzes mittig über der Fuge auf einer Gesamtbreite von ca. 25 - 28 [cm] mit einer Rolle, Anlage 1, Bild 4. Durch beidseitigen Auftrag des Laminierharzes auf das Polyestergittervlies wird dieses vollständig getränkt und

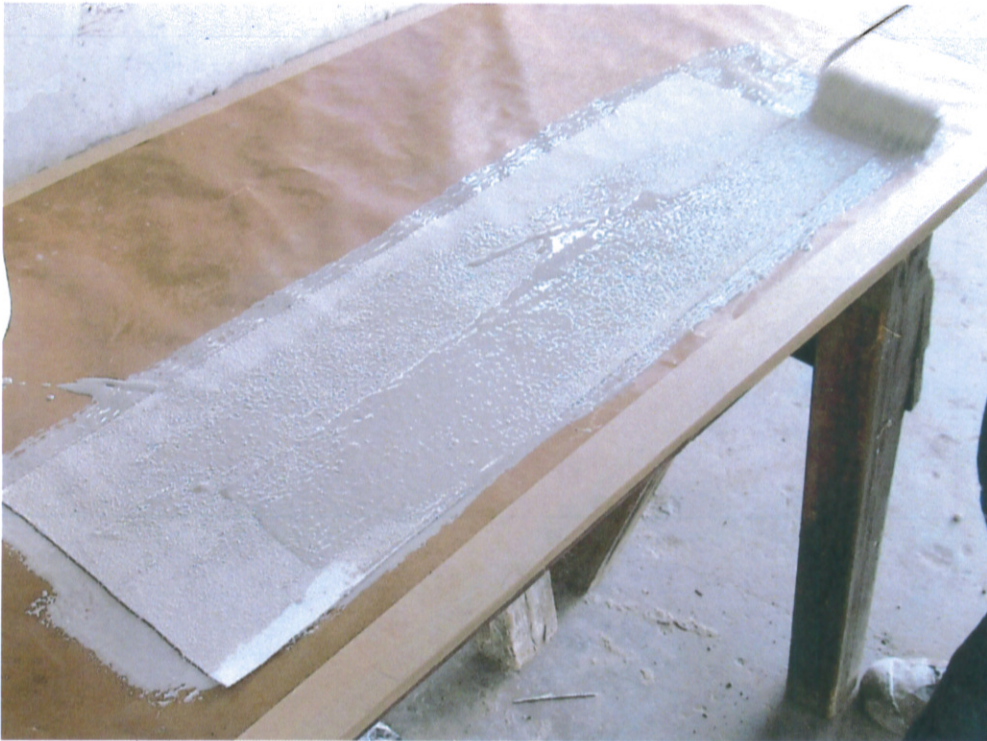
Bild 5 Auftrag von *adicon® lamin DS/LF* auf das Polyestergerstellervlies

anschließend über der abzudichtenden Fuge in das zuvor aufgetragene, noch frische Harz eingebettet und erneut mit *adicon® lamin DS/LF* überarbeitet, Anlage 1, Bild 5 und 6. Die Auftragsmenge wird so gewählt, dass das Vlies vollständig von Harz umgeben ist. Im Bereich der stumpf aufeinanderstoßenden Vliesstreifen wird ein zusätzlicher 10 cm breiter Streifen des mit Laminierharz getränkten Polyestergittervlieses aufgebracht, Anlage 1, Bild 7. Abschließend erfolgt mit einer Rolle ein weiterer Auftrag des Laminierharzes, Anlage 1, Bild 8.

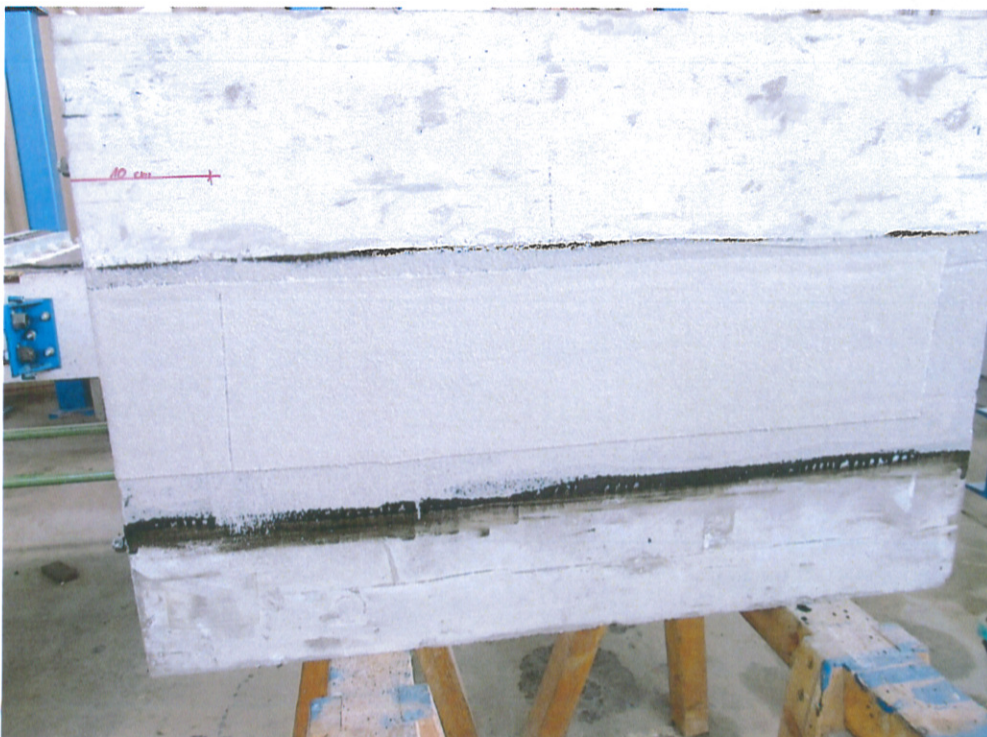
Bild 6 Applikation des Polyestergerstellervlieses mittig über die Fuge

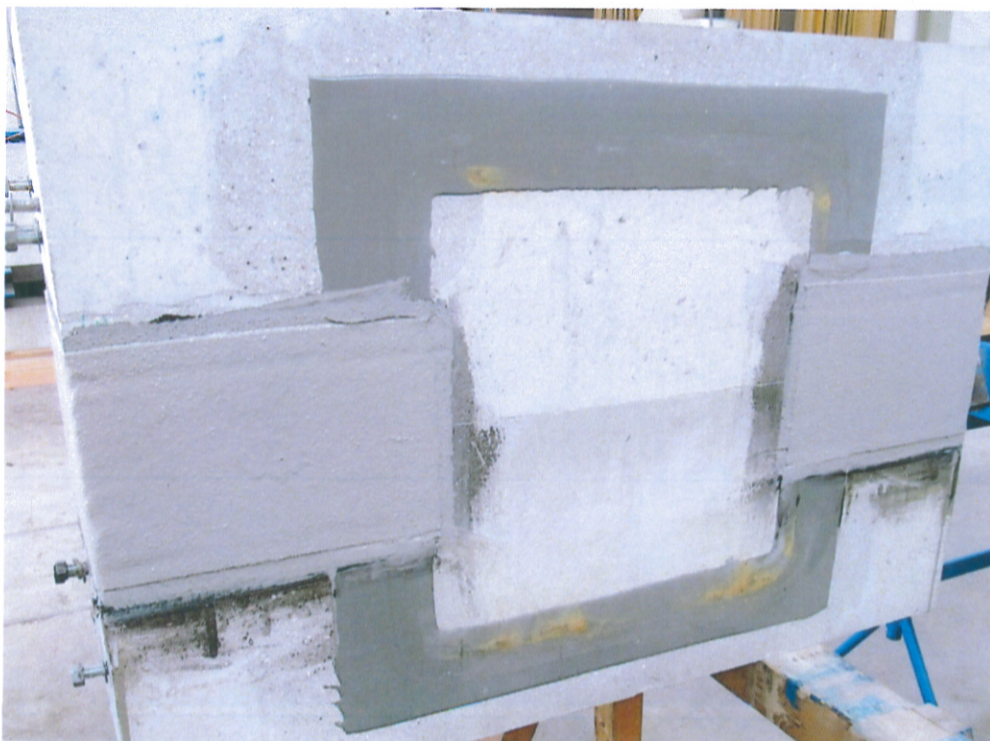
Bild 8 fertig applizierter Prüfkörper mit Aussparung zur Wasserbeaufschlagung
